#### 児童福祉施設等に設置している遊具等の安全管理の強化について

都市公園内において、公園施設及び管理に起因すると思われる事故が発生しましたので、以下の通りお知らせします。

### 都市公園における安全確保について

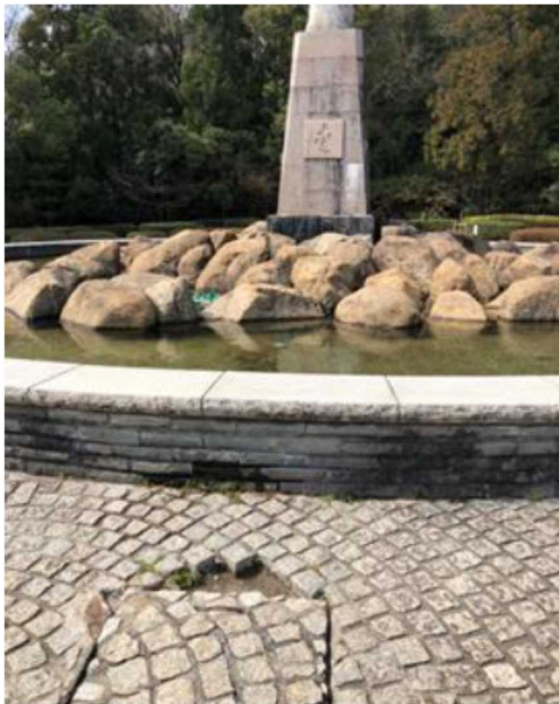
- 状 況
- ・現場は噴水の排水バルブのふたのすぐ横にあり、ふたを開閉するたびに当たって脆くなっている箇所で、ブロックが取れていた。
  - ・本事故は、70代女性の脚がくぼみに入り、バランスを崩して転倒したものと報告されている。
  - ・現場は前日も日常点検し確認されていた場所であるが、これまでモルタルでくぼみを埋めるなど適切な対処がおこなわれていなかった。
  - ・事故発生後、公園管理者においてモルタルにてくぼみを補修し、園内の同様の構造の箇所については再度見直し補修済み。また、くぼみの隣の蓋の種類についても現在重量があるため、マンホールなどに変更することを検討中。

事故現場

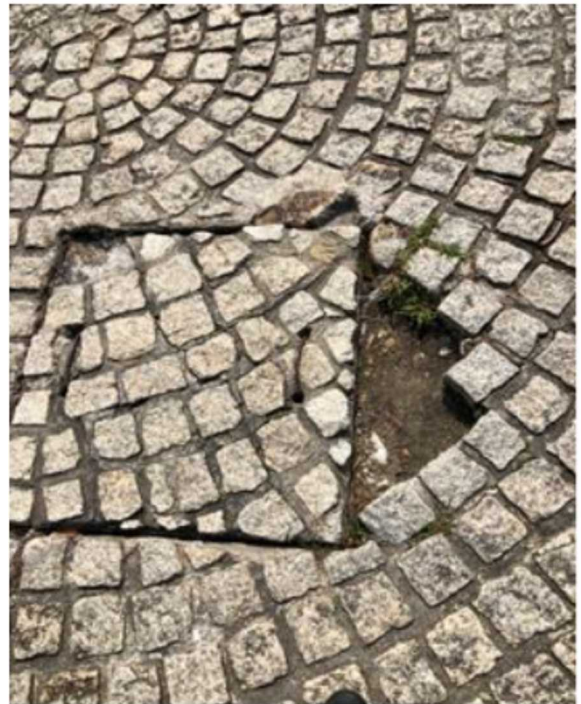
原因となったブロックが取れたくぼみ

別添1の事故について、「公園施設の安全点検に係る指針（案）」では、「（2）発見された公園施設の変状及び異常に対する適切な措置」において、「安全点検等により発見された変状及び異常については、直ちにその程度に応じて公園施設の使用中止、修繕の応急措置を講ずるとともに、補修、移設、更新などの本格的な措置の方針を迅速に定めて、その措置を行うものとする」としています。

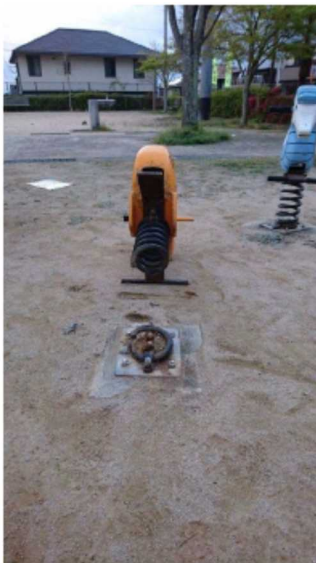
- 状 況
- ・本事故は、3歳女兒がスプリング遊具で遊んでいたところ、根本付近が破断し、勢いで投げ出され、地面で顔面を打撲した。
  - ・スプリングが破断した理由は、金属疲労によるものと考えられる。
  - ・本遊具は平成11年4月に設置後、下部プレート及びボルトの交換、スプリングの塗装は実施されていたが、消耗部材であるスプリングの交換は実施されていなかった。
  - ・事故発生後、公園管理者において当該遊具と同種のスプリング遊具については使用禁止措置を実施している。

事故状況

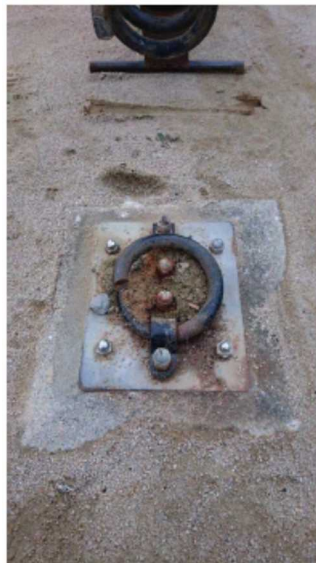
根本破断状況

また、別添2及び別添3の事故について、「都市公園における遊具の安全確保に関する指針（改訂第2版）」では、「4-3（1）点検手順に従った確実な安全点検」において、消耗部材の点検に係る解説として「適時適切な交換・補修を行い、部材の脱落・破断等による事故を未然に防止する考え方に基づいて、安全点検を行う必要がある。」としています。

このように、これらの事故については、両指針の内容に基づき、施設の点検結果を踏まえた迅速な補修の実施や、遊具の管理履歴と消耗部材の推奨交換サイクル等を考慮した部材の交換の実施によって、未然に防止する可能性が高かったものであります。

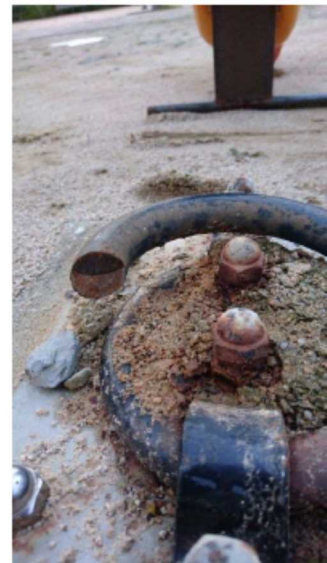
根本破断状況（拡大）

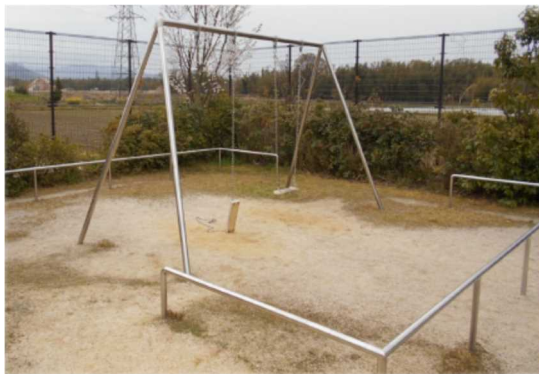
- 状 況
- ・本事故は、10歳男児がブランコで遊んでいたところ、吊り金具のボルトが破損したことにより落下し、右側鎖骨骨折及び後頭部を打撲した。
  - ・吊り金具が破損した理由は、経年劣化によるものと考えられる。
  - ・令和2年1月21日の点検時では、外観中心に点検を行い、異常の確認はできなかった。
  - ・本遊具は平成8年1月に設置後、座面交換を実施しているものの、今回事故の原因となった吊金具の交換記録は残っていなかった。
  - ・事故発生後、公園管理者において市内公園の遊具について緊急点検を実施し、同等品のブランコ45基を含む51公園、58基の遊具を使用禁止とした。今後は詳細な点検を行い、安全性が担保できないものについては修繕を実施していく。

事故状況

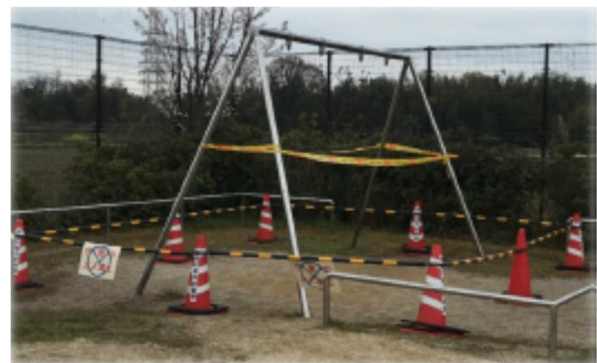
遊具使用禁止措置状況

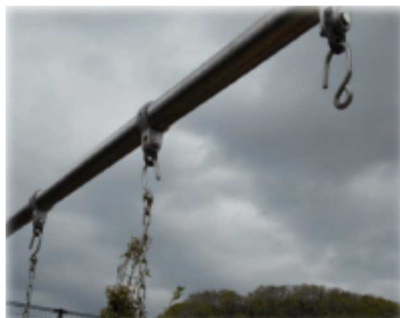
吊り金具状況

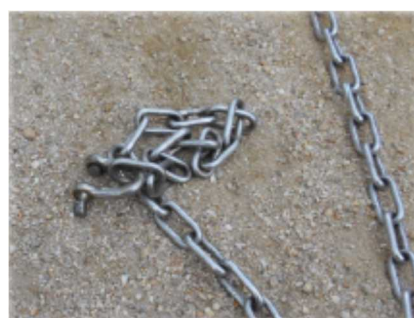
吊り金具破損状況

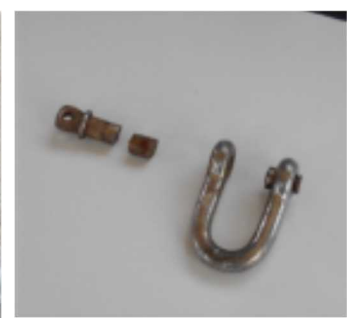
吊り金具破損部詳細
