#### 児童福祉施設等に設置している遊具等の安全管理の強化について

### 都市公園における安全確保について

## 【事故の概要】

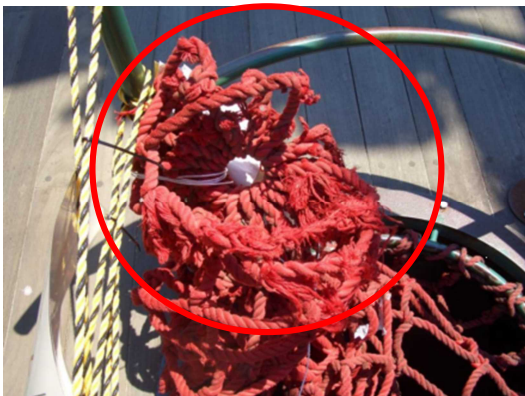
- 状 況
- ・本事故は、15歳男性が船型の複合遊具で遊んでおり、床から船底へ釣り下がった袋状ネットに飛び込んだところ、ネットを突き抜けて約2mの高さから落下し、着地した衝撃で左足脛を骨折した。（全治6か月）
  - ・本遊具は平成12年に設置され、ネットが交換された記録はない。
  - ・令和元年9月に点検が実施され、点検者は袋状ネットの中も確認しているが、ネットの劣化状態についての把握が不十分であった。
  - ・事故発生後2か所の袋状ネットを「使用禁止」とし、今後は床をふさぐ予定である。

破れたネット

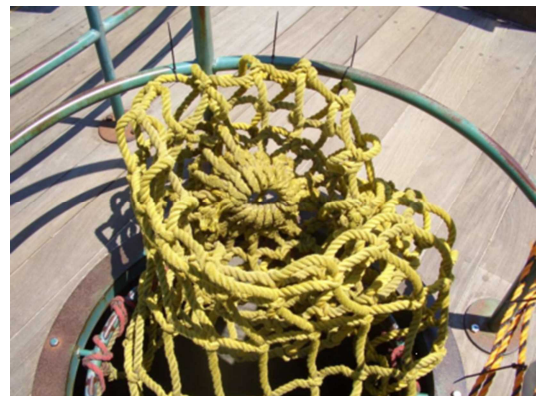
事故と同種のネット

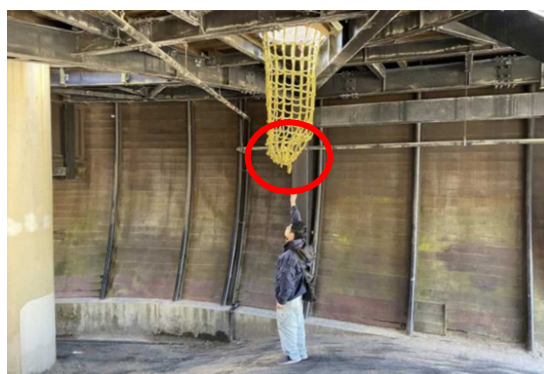
事故と同種のネット（袋状の下部が破れた）

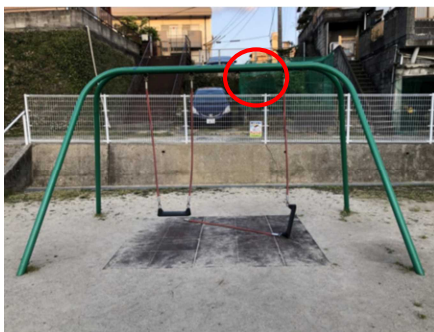
- 状 況
- ・本事故は、11歳男児がブランコで遊んでいたところ、吊り金具が破断し、着地した際に右足首を捻挫、落ちてきた金具部分が右足大腿部にあたり打撲した。
  - ・本遊具は平成16年に設置後、吊り金具の交換は実施されておらず、破損した理由は摩耗によるものと考えられる。（※参照）
  - ・令和元年10月の点検時では、吊り金具を外しての点検を実施しておらず、摩耗状況が確認できていなかった。
  - ・事故発生後、市内公園の全ての遊具について安全性が確認できるまで使用禁止措置を実施した。

事故状況

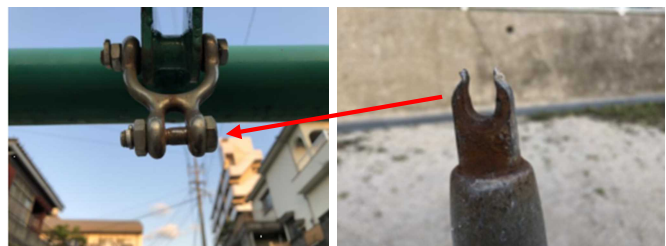
摩耗により上部がすり減り破断した吊り金具の状況（右写真）

大型連休に入っており、公園利用者及び公園施設の利用頻度のさらなる増加が予想されるところです。貴職におかれましては、改めて類似事故が発生することのないよう、「都市公園における遊具の安全確保に関する指針（改訂第2版）」等の内容の確認とともに、施設の修繕の実施や消耗部材の交換が適切になされているか等を確認するなど、より一層の安全対策に努めていただくようお願いいたします。
